PLANTA BAIXA
A=532,20m² escala 1/75

DECLARO QUE AS INFORMAÇÕES CONTIDAS NO PROJETO ATENDEM AS NORMAS E LEGISLAÇÕES VIGENTES.
PROJETO:
EDIFICAÇÃO EM ALVENARIA - CENTRO DE CULTURA
ENDEREÇO: AV. FIORAVANTE FRANCIOSI, S/N, CENTRO, COXILHA.

RESPONSÁVEL TÉCNICO: PAULO FRANCISCO MORANDO ENG. CIVIL - CREA 53822	PROPRIETÁRIO: CENTRO DE CULTURA PM DE COXILHA CNPJ: 92.411.933/0001-90
PROJETISTA/DESENHISTA: GABRIEL L. S. KELLERMANN (54) 99697-2202	ARQUITETÔNICO: PLANTA BAIXA ACESSIBILIDADE
ÁREA COBERTA: 532,20m ²	ESCALA: 1/75
ÁREA DESCOBERTA: 46,48m ²	DATA: OUTUBRO 2018
	PRACHA: 02 04

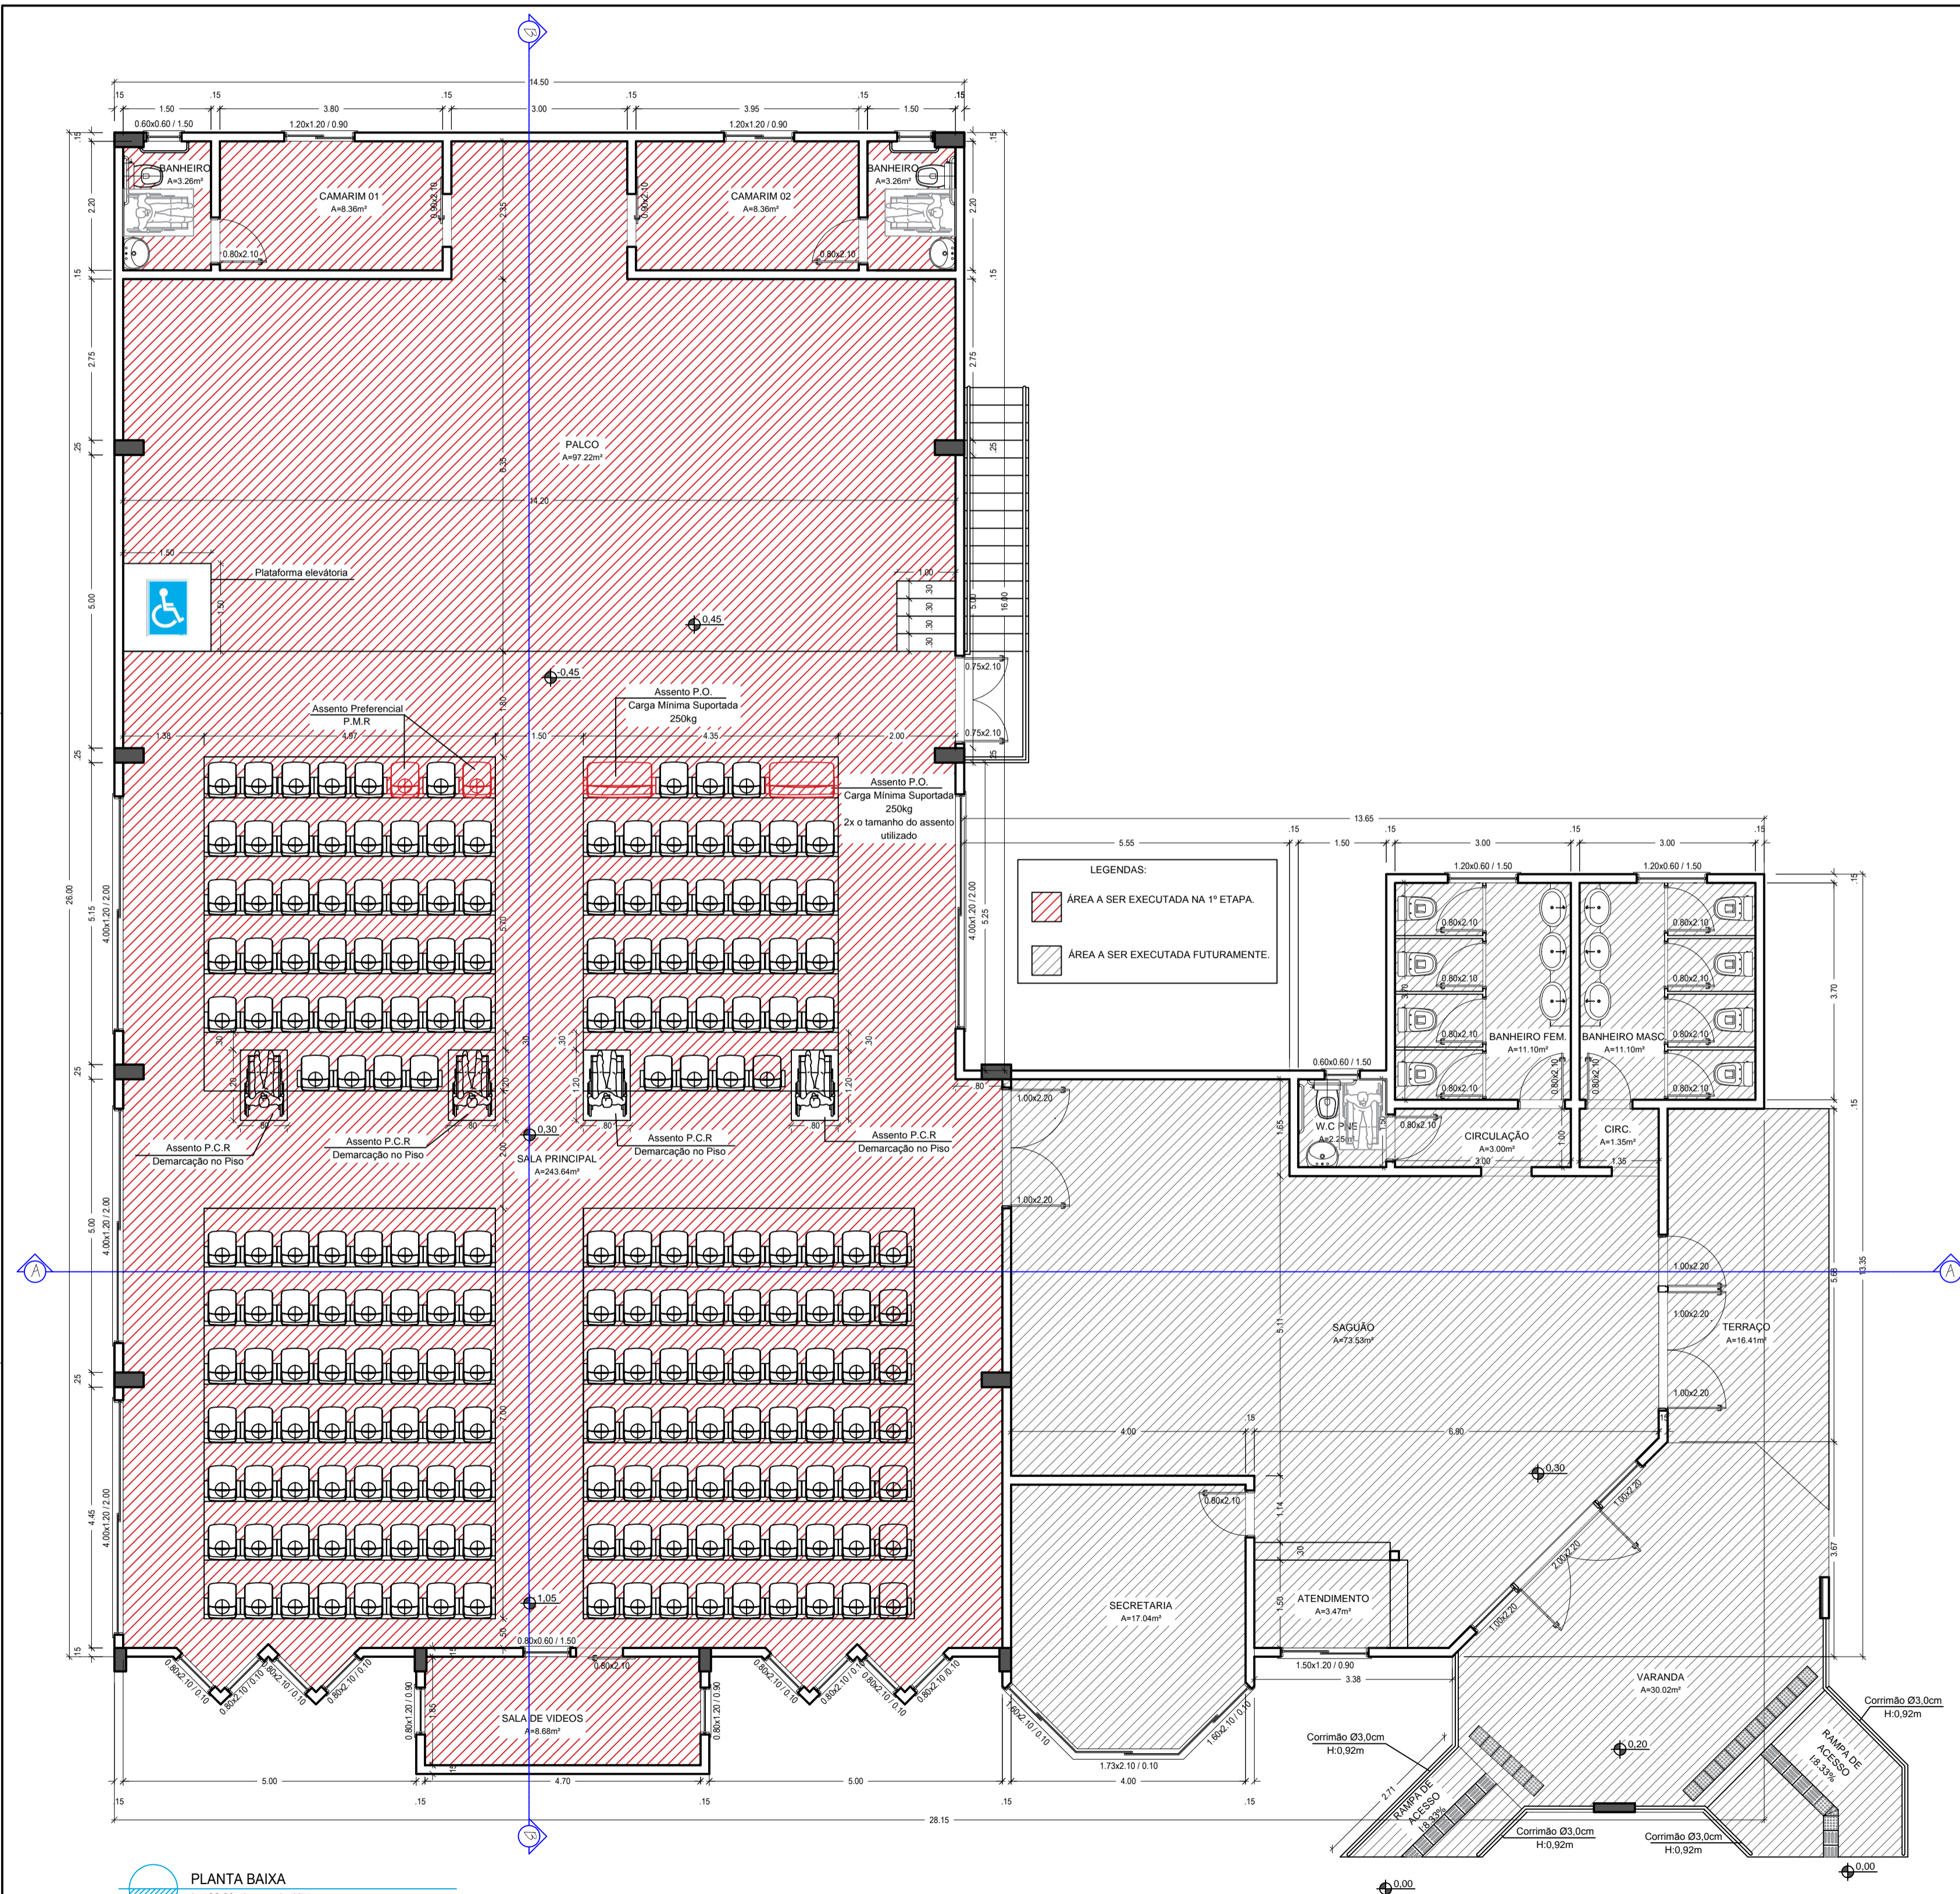
DETALHE DAS INSTALAÇÕES ACESSIBILIDADE

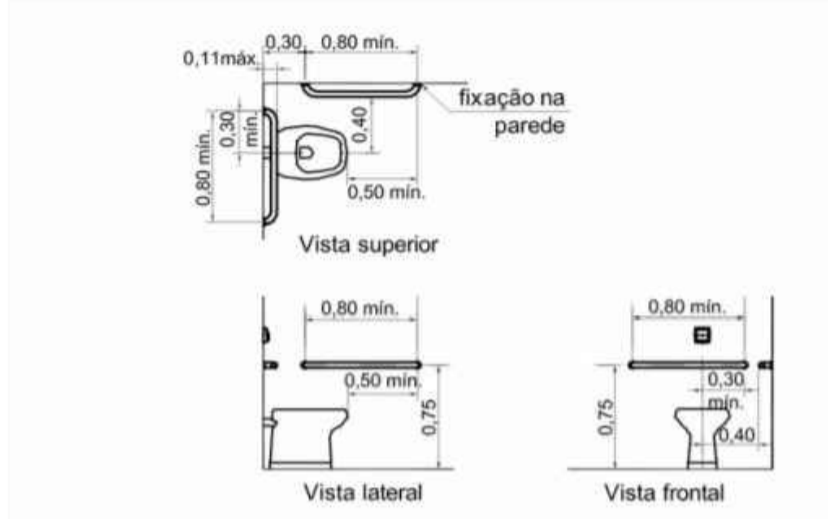
Figura 116 – Bacia sanitária – Barras de apoio lateral e de fundo

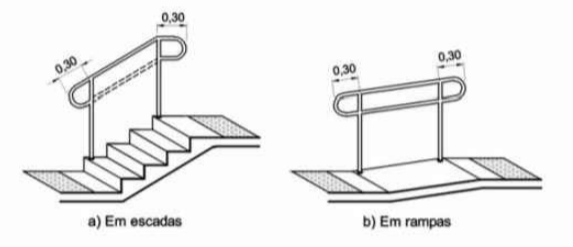
Figura 86 – Prolongamento do corrimão - Exemplos

6.7.1.4 Os corrimãos laterais devem prolongar-se pelo menos 30 cm antes do início e após o término da rampa ou escada, sem interferir com áreas de circulação ou prejudicar a visão. Em edificações existentes, onde for impraticável promover o prolongamento do corrimão no sentido do caminhar, este pode ser feito ao longo da área de circulação ou fixado na parede adjacente, conforme figura 86.

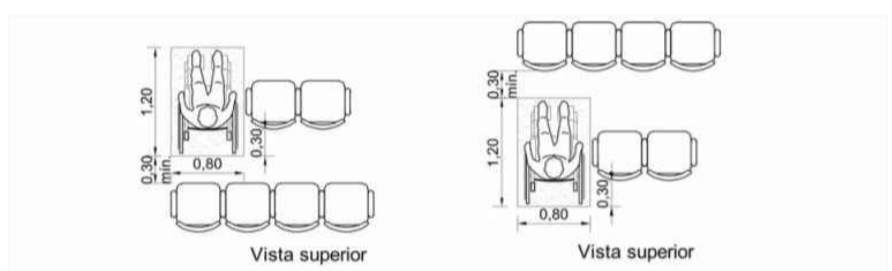
Figura 149 – Espaços para P.C.R. na primeira fileira – Exemplo

Figura 150 – Espaços para P.C.R. na última fileira – Exemplo

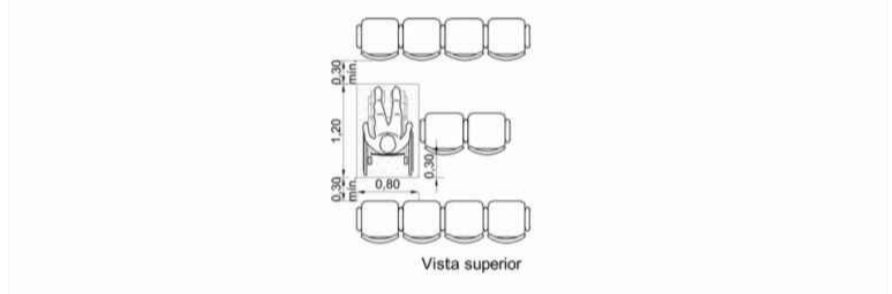
Figura 151 – Espaços para P.C.R. em fileira intermediária – Exemplo
